# Procédure de reconnaissance du clavier lorsqu'il ne répond plus

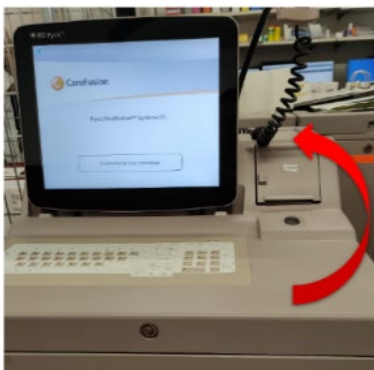
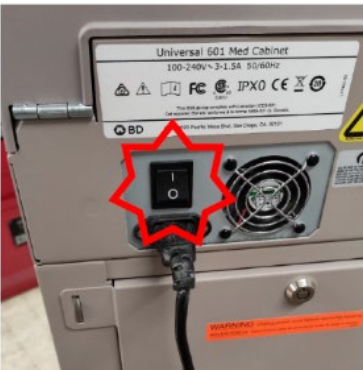
| 3. | <p>Dégager la Pyxis™ de son emplacement afin d'avoir accès au bouton d'alimentation marche/arrêt (I/O) situé à l'arrière :</p> <div> </div> |
